技術評估報告

2011年12月
華電福新能源股份有限公司

綜述

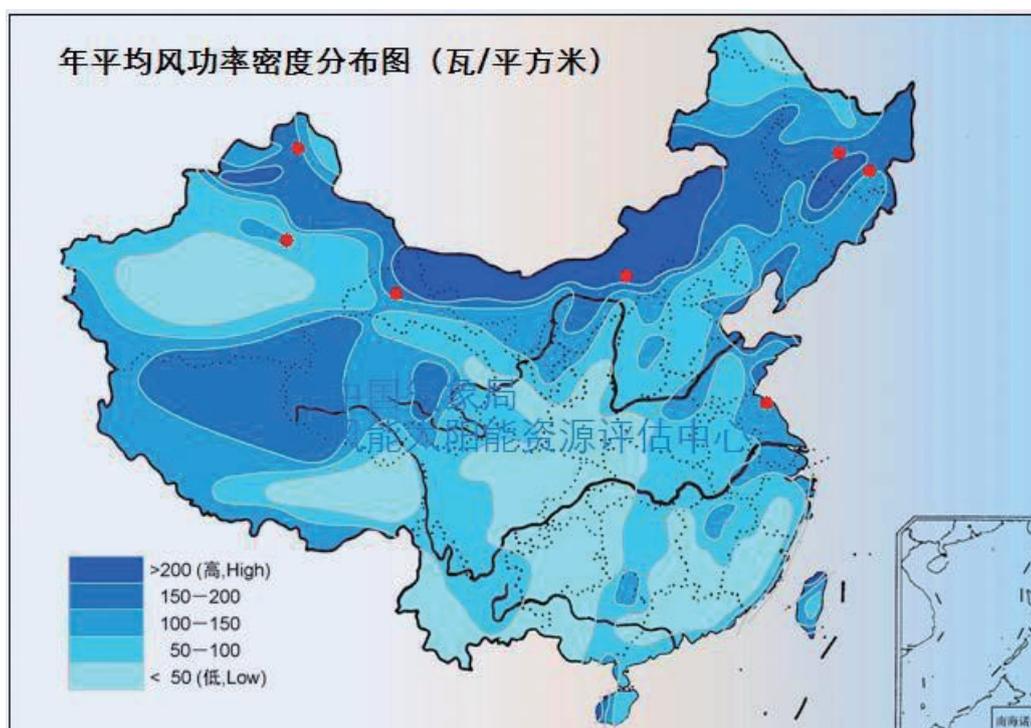
圖1.1：代表性風電場的風能密度分佈情況

風能資源和地理分佈－如圖1.1中的紅點所示，所選的代表性風電場位於風能資源豐富的內蒙古、新疆、甘肅、黑龍江和江蘇。中國的風能資源極為豐富，全球風能理事會「2009年全球風能資源報告」預計中國的可開發陸上風能資源約為2,380吉瓦。根據中國可再生能源學會和可持續能源商會所做的調查，風能資源的分佈情況如圖1.1所示。風能資源主要分佈在華北地區（如內蒙古、新疆、甘肅河西走廊）、青藏高原的部分地區、中國東北地區、河北以及從山東至福建的東部沿海。圖1.1中顏色的深淺代表了不同的風能密度。

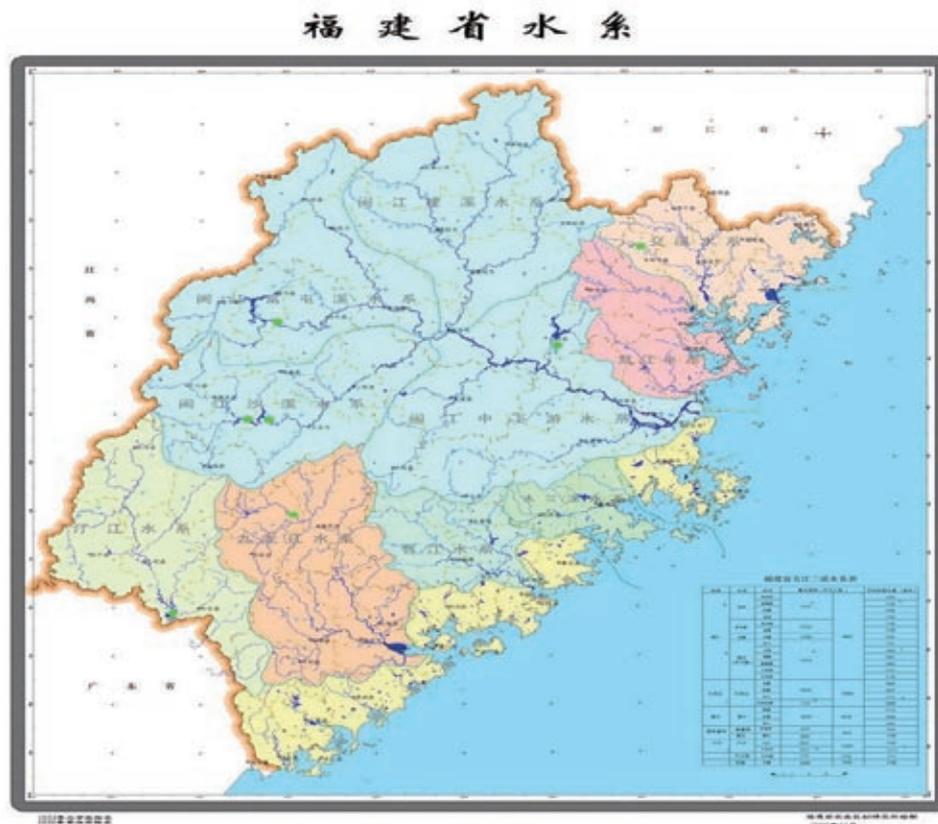
圖1.2：代表性水電站在福建水系的分佈情況

- 水電站流域範圍一如圖1.2中的綠點所示，代表性水電站位於九龍江、汀江、閩江沙溪水系、閩江富屯溪水系、閩江中下游水系和交溪水系等不同流域。所選水電站廣泛分佈於福建省內的各主要水系，充分反映了各水電站的發電容量，故非常具有代表性。

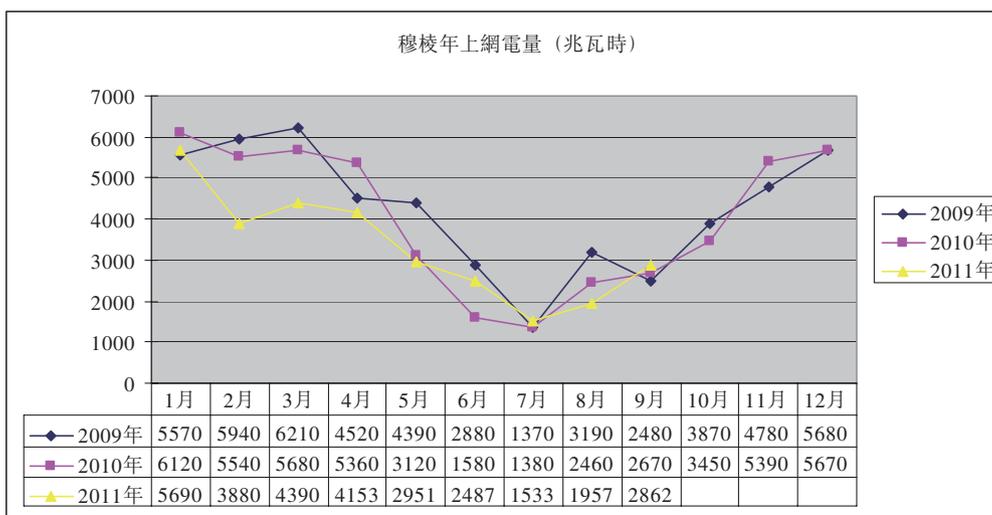
圖3.1：穆稜風電場年發電量

在華電福新每個月的月度生產報告中，有數據顯示當月由於電網限負荷而損失的電量，如表3.12所示。我們從華電福新獲悉計算發電量損失所用的方法較為普遍。對比實際年平均發電量和預測年平均發電量，穆稜風電場2009年1月至2011年9月發電量如圖3.1所示，2009年度實際發電量為50,880兆瓦時，2010年度實際年發電量為48,420兆瓦時，與可行性研究預測發電量55,767兆瓦時相比較低。

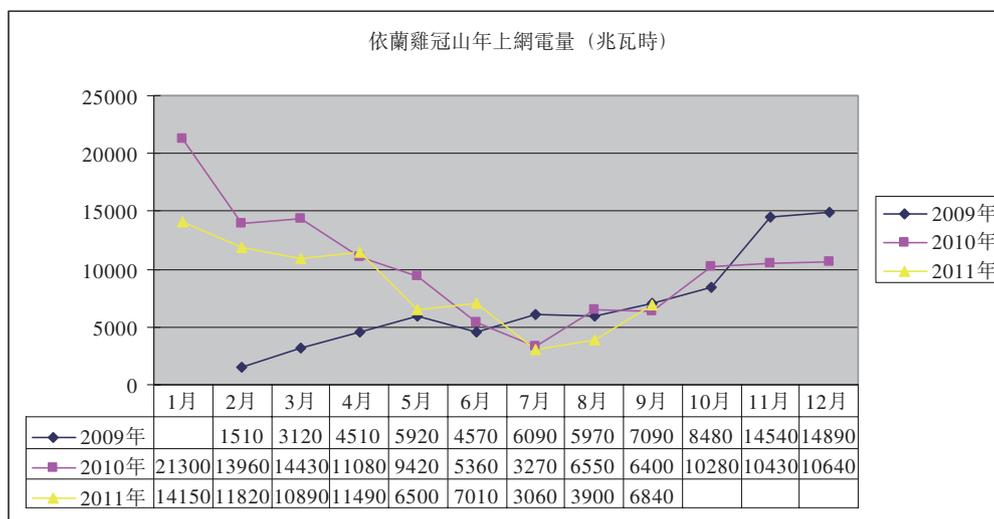
圖3.2：依蘭雞冠山風電場一期年發電量

對比實際年平均發電量和預測年平均發電量，依蘭雞冠山風電場可行性研究預測發電量為111,870兆瓦時，其 2009年2月至2011年9月實際發電量如圖3.2所示，2009年度10月至2010年9月共12個月的實際發電量為129,680兆瓦時，高於可行性研究預測；2010年10月至2011年9月共12個月的實際發電量為107,010兆瓦時，略低於可行性研究預測。基本符合可行性研究預期。

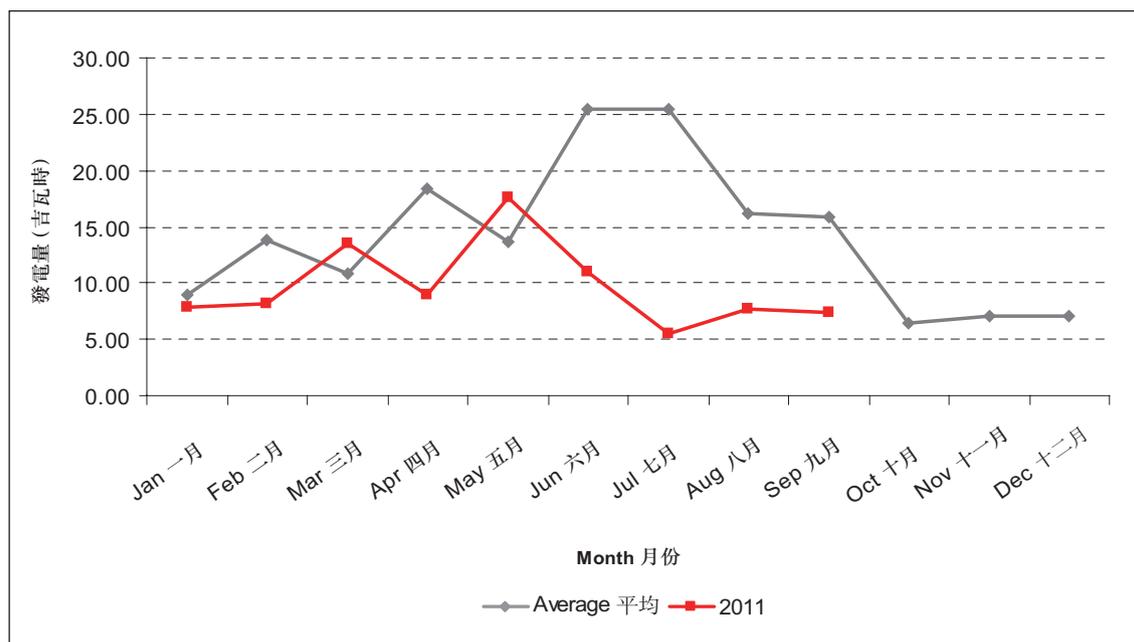
圖4.1：2011年月發電量與各月均發電量對比

從圖中可以看出，在2011年前5個月，白沙的平均發電量與往年相同，每月發電量與往年的前一個月相差無幾。但是發電站在6月和7月這兩個發電高峰期的發電量均明顯低於同期的均值。若白沙發電站未能在餘下的月份裏增加發電量，則今年可能無法達到設計發電量，而整體年發電量預計和2009年類似。

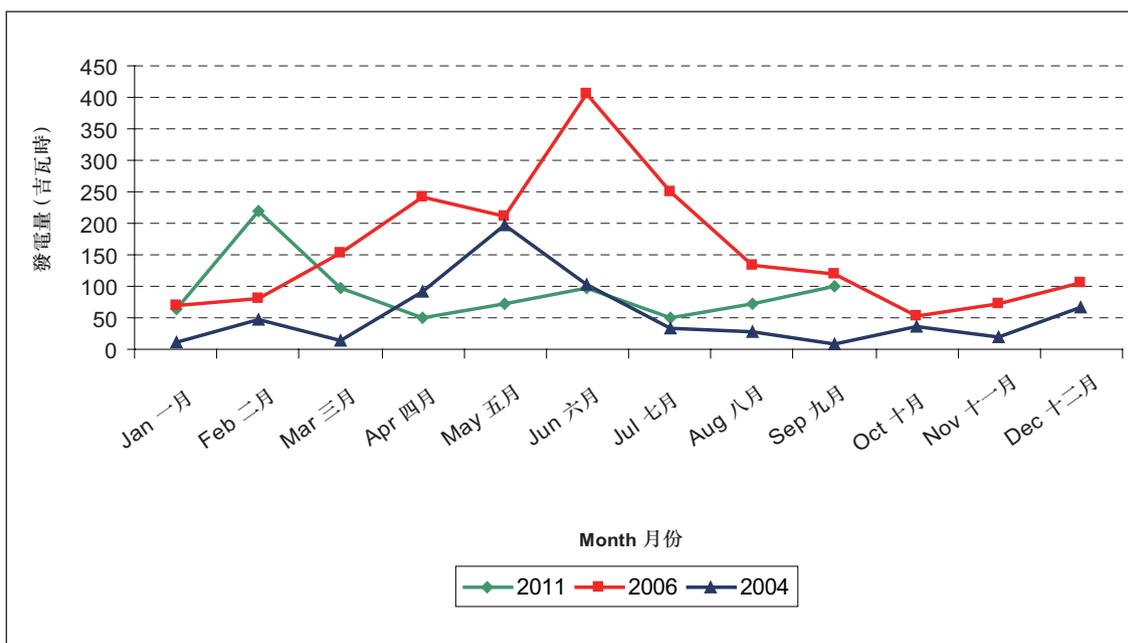
圖4.2：棉花灘電站2011年月發電量（與枯水年、平均及豐水年相比）

從上圖可以看出，棉花灘2011年1月至3月的發電量和年平均量持平或更高，然而，從4月開始，發電量比以前最乾旱的一年即2004年還低，發電量在用電高峰期並沒有增長，很可能棉花灘今年達不到設計發電量。

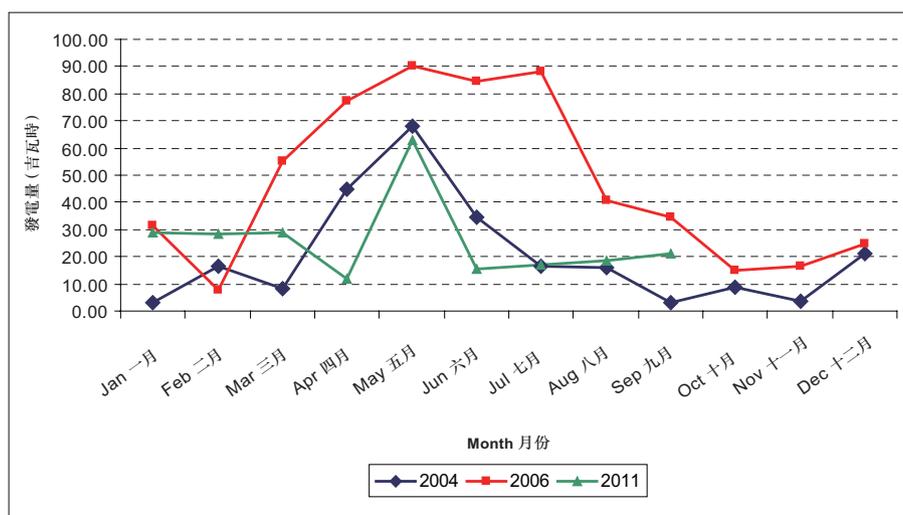
圖4.3：2011年月發電量（與豐枯年及常年相比）

圖4.3中數據顯示安砂水電站的發電量最低記錄出現在2004年，預計2011年是另一個低峰，與2004年水平相近。因此，由於入庫流量明顯低於多年平均，安砂水電站很有可能在2011年達不到設計發電量。

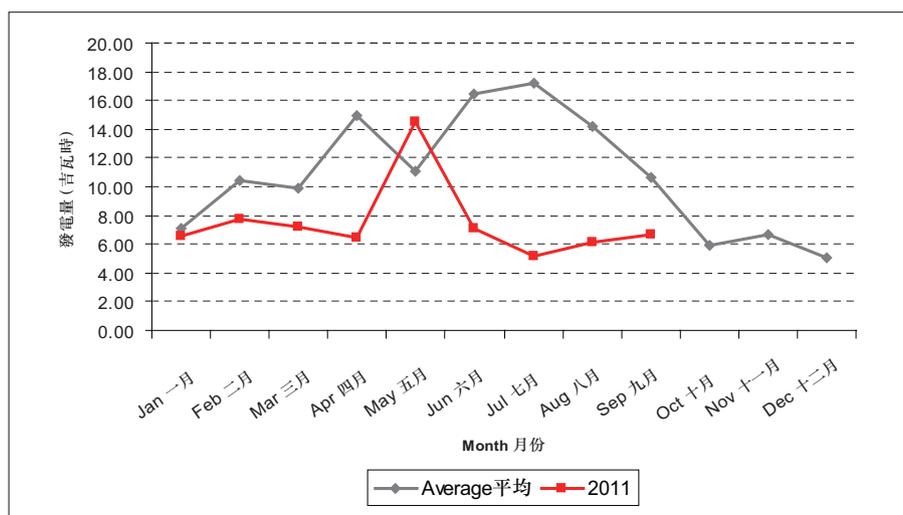
圖4.4：2011年發電量與各月均發電量相比

表4.38和圖4.4清楚地顯示除了5月，2011年發電量相對常年持續減少，6月和7月顯著降低，估計2011年總發電量較低，原因可能與2011年來水量僅達到往年同期水平50%有關。此外，年均發電量僅是基於5年完整數據，所以平均發電量數據的統計價值是有限的。
